## FAKTURA

### Lugt fra afløb

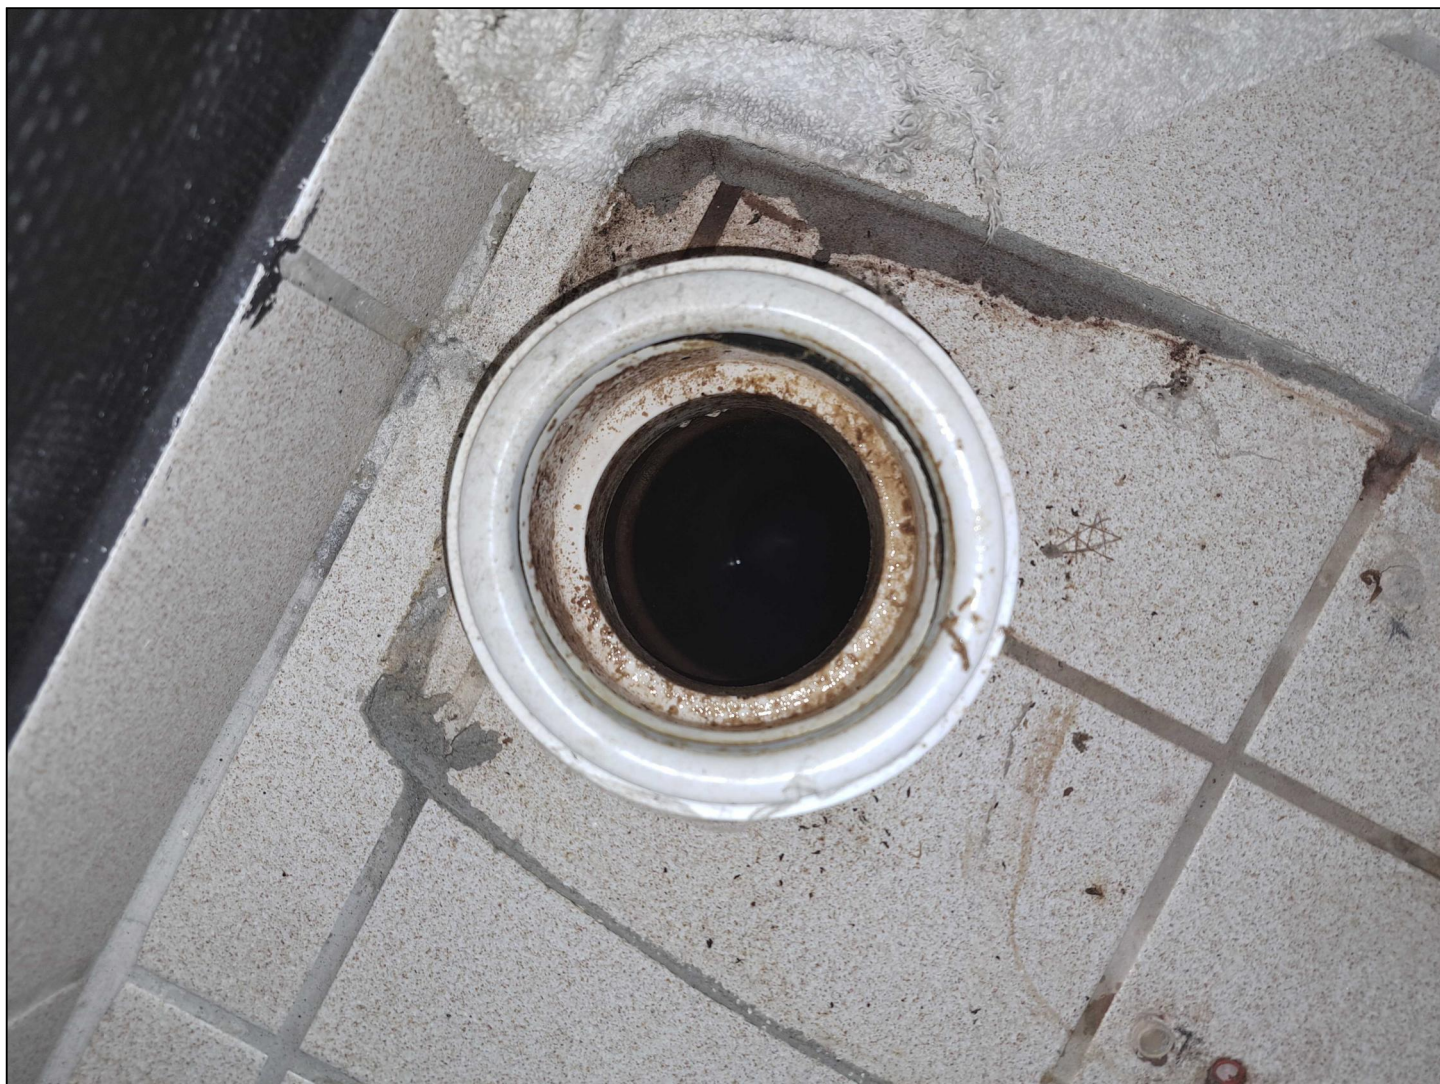
Vores umiddelbar vurdering er, at WC'ets tilslutning mod kloaken ikke har været helt tæt, så det har lugtet herfra.  
Beboeren er blevet anbefalet at få undersøgt evt. tegn på skimmelsvamp/fugt i væg ved WC, da beboeren nævnte, at have bemærket fugt på bagsiden af væggen (I køkkenet).  
Dette gøres almindeligvis af en tømrer eller fugttekniker.

Eksisterende kloset-tilslutning så ud til at være slidt i pakningen.

Inspicering af opgave.  
Beboeren forklarede, at lugten primært kom fra toiletet.  
Afmontning af WC.  
Kontrol af kloset-tilslutning. Eksisterende kloset-tilslutning så ud til at være træt i pakningen.  
Montering af ny kloset-tilslutning.  
Genmontering af WC.  
Der blev ved besøget bemærket en svag jordslået lugt på højre side af WC'et.  
Dette blev beboeren gjort opmærksom på, men beboeren forklarede, at det var en decideret lugt af kloak, der var problemet, og at det var værst når det blæste.  
Det blev bemærket, at stopventilen i væggen for WC'et virkede "løs", som om dækvinklen/koblingsdåsen i væggen ikke sad ordentligt fast. Dette vil kræve en åbning af væggen omkring ventilen for udbedring.
