**Leveringsadresse**  
Jens E. Jensen  
Pakhusstrædet 1, 2. tv  
4220 Korsør

### Tilstopet afløbsrør fra WC og gulv afløb

## Arbejdsrapport 03 – Afløbsinstallation generelt

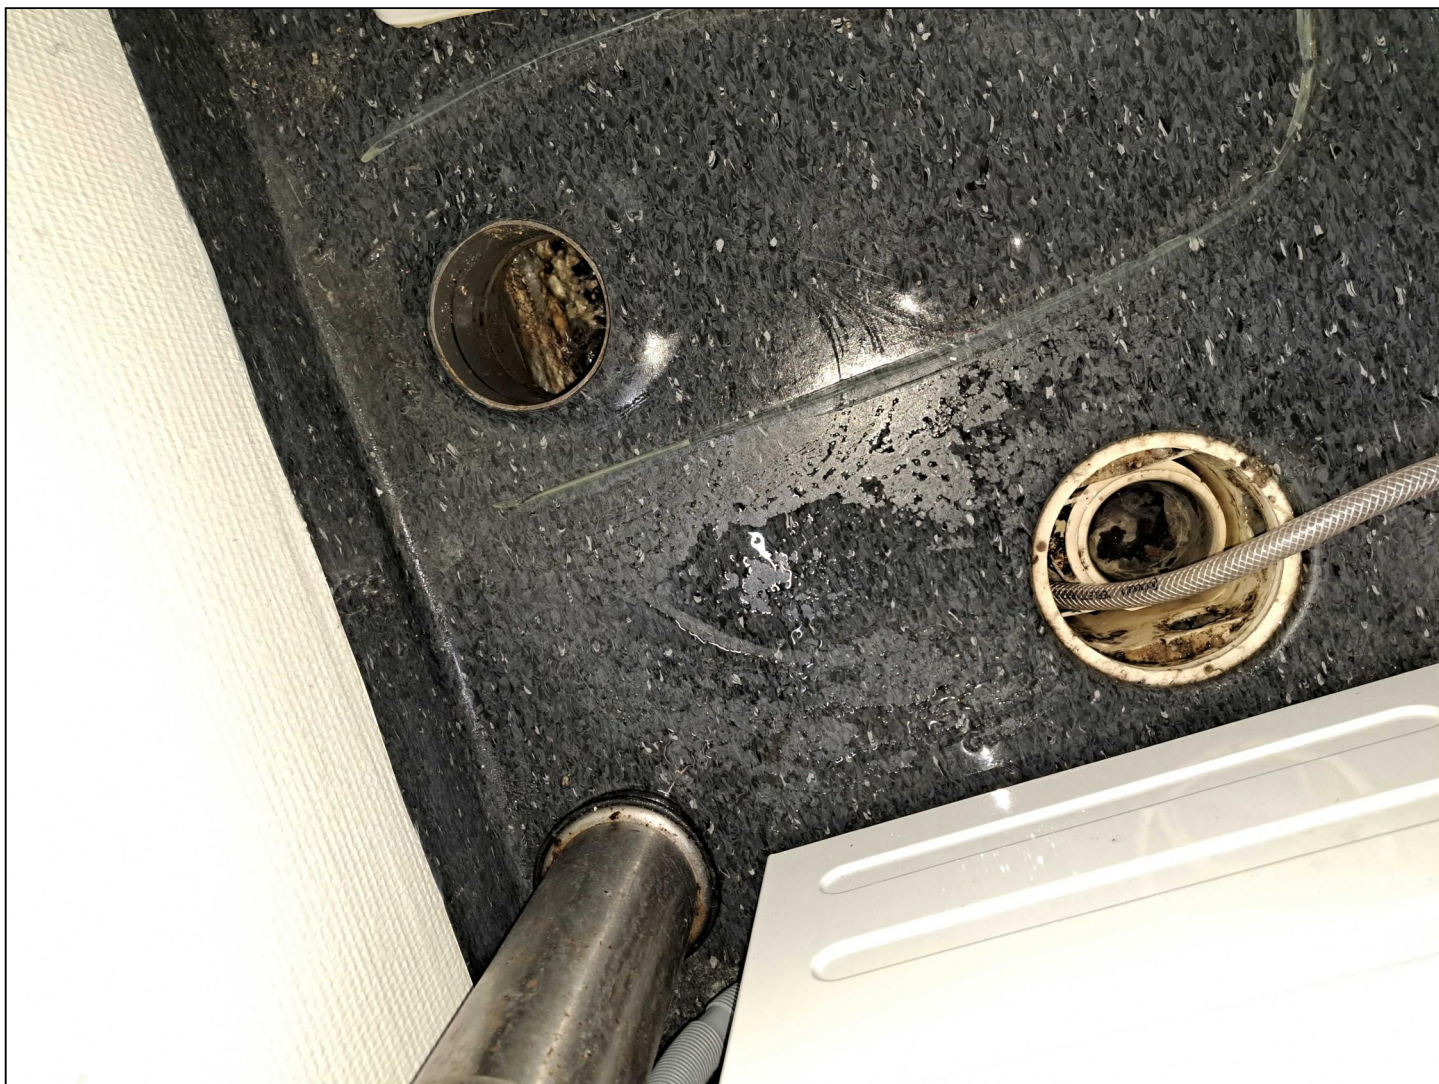
Rør rensset, så der ikke længere står vand i.

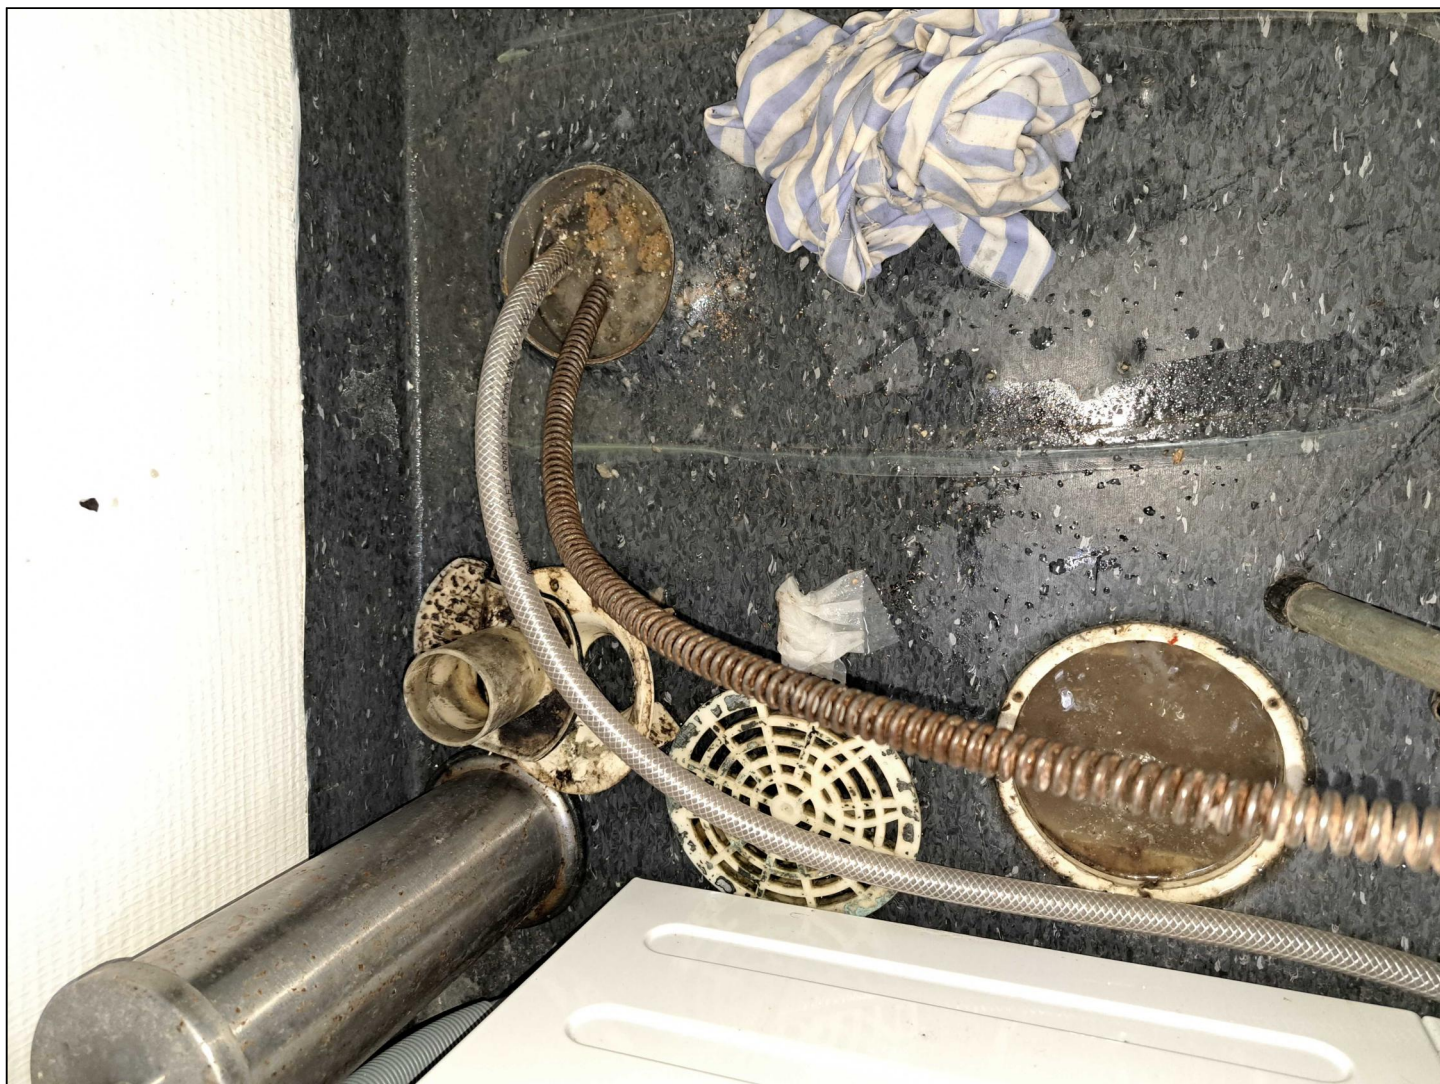
Tilstopningen skyldes ophobning af papir i det vandrette afløbsrør mellem WC og faldstamme, da der er en smugle bagfald herpå.

WC afmonteret. Rensning med rensbåndsmaskine. Skylning med vand.

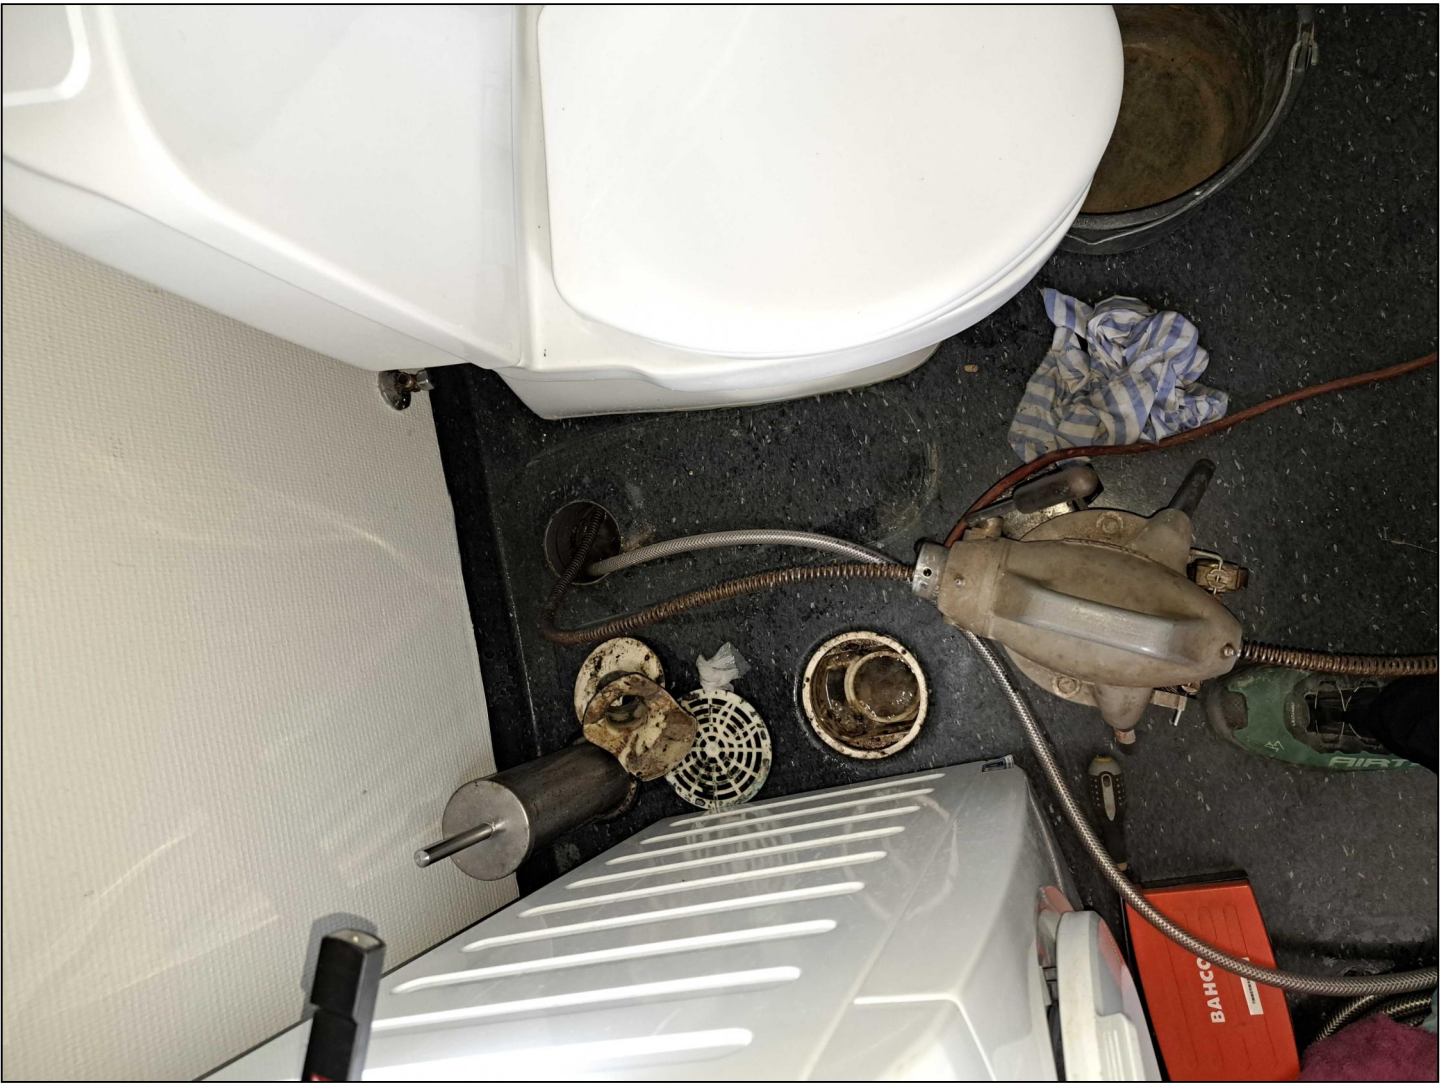
WC afmonteret. Rensning med rensbåndsmaskine. Skylning med vand.

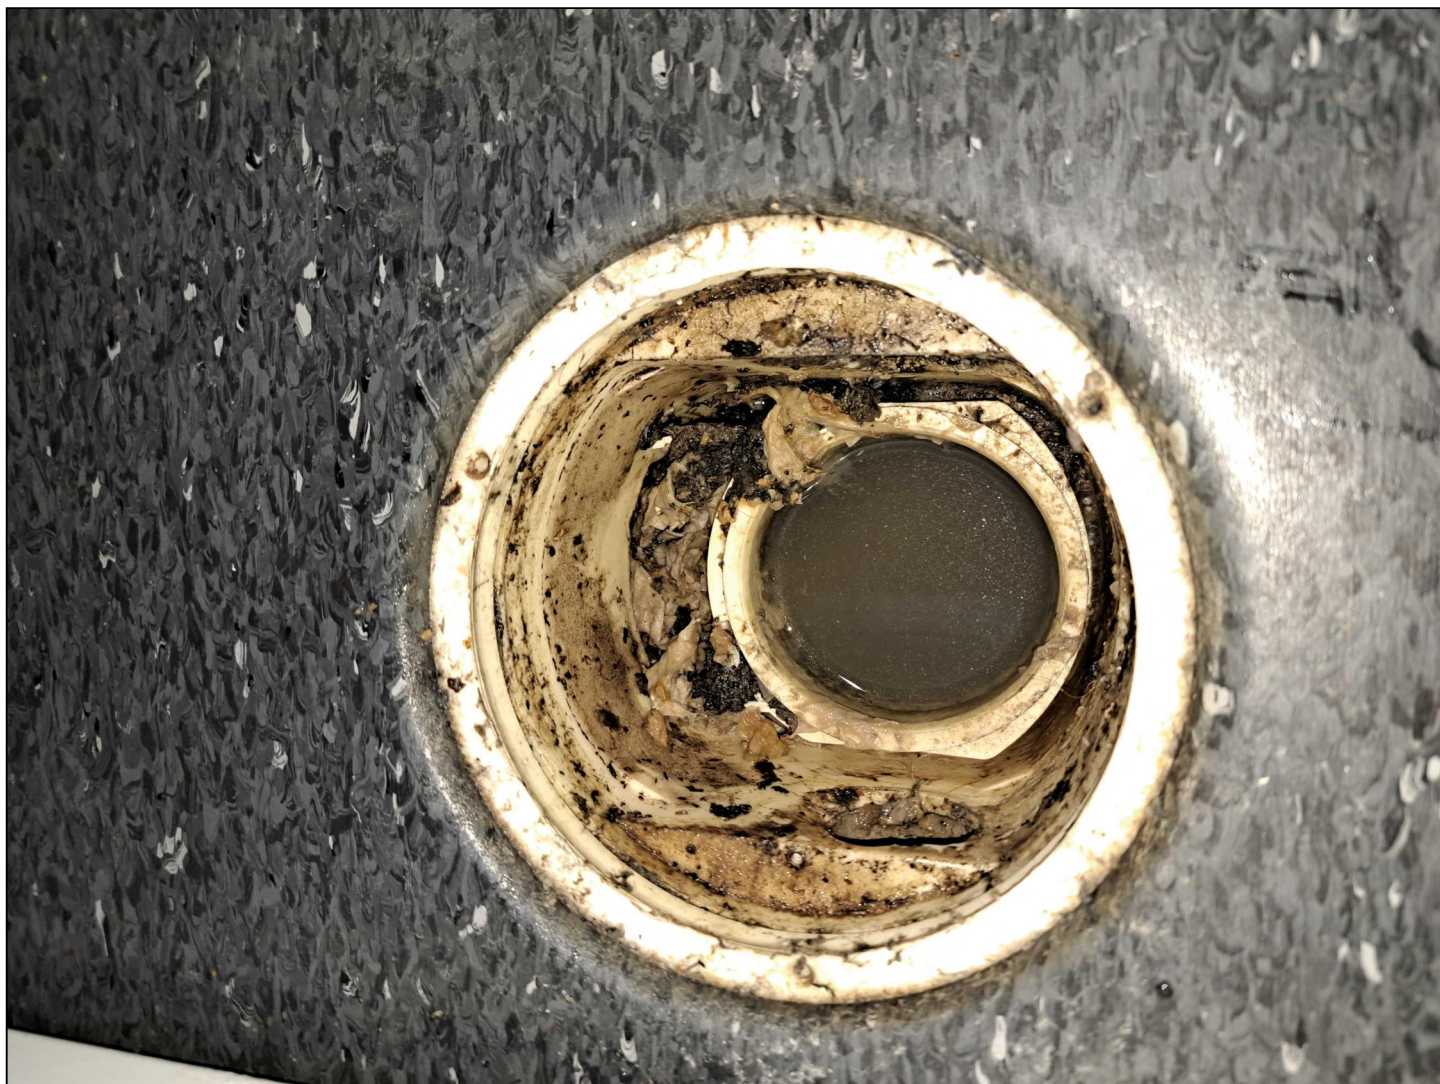
Tilstoppet vandlås i gulv afløb.
