**Leveringsadresse**  
Jens E. Jensen  
Pakhusstrædet 1, 2. tv  
4220 Korsør

### Tilstopet afløbsrør fra WC og gulv afløb

## Arbejdsrapport 03 – Afløbsinstallation generelt

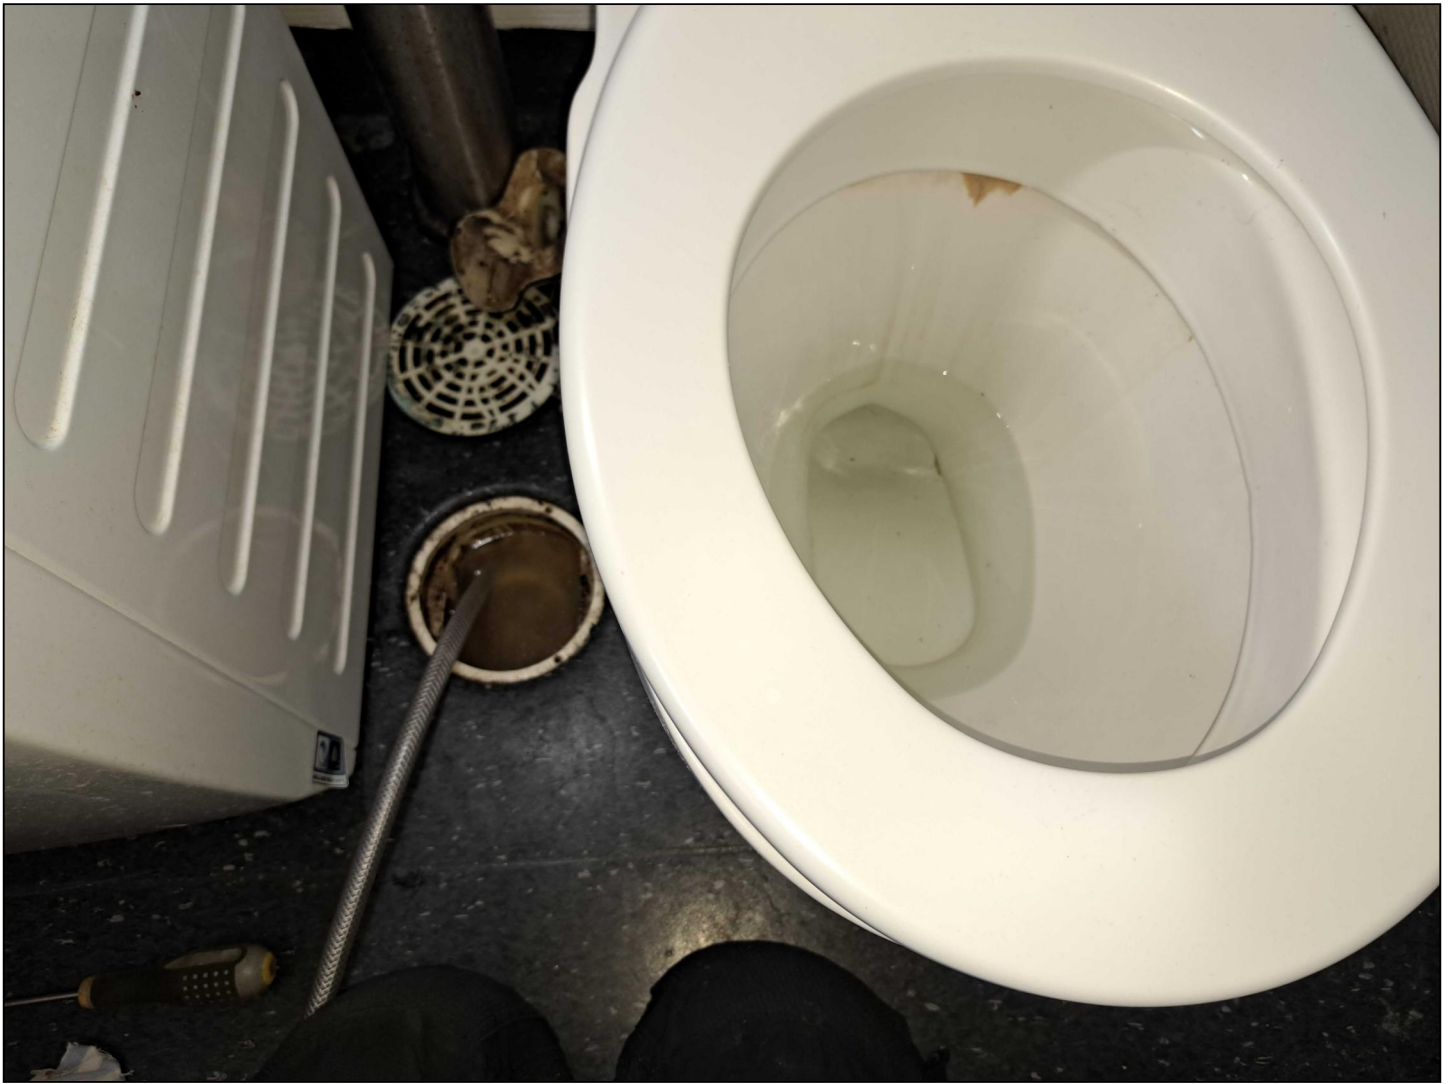
Tilstopningen skyldes ophobning af papir i det vandrette afløbsrør mellem WC og faldstamme, da der er en smugle bagfald herpå.

WC afmonteret. Rensning med rensbåndsmaskine. Skylning med vand.

For at mindske risikoen for fremtidig tilstopning, bør der skylles med rigelige mængder vand i WC'et ofte, ligesom større mængder WC-papir i WC-et ad gangen bør undgås.
